## SERVICE INFO – FAG 0022

# Instrukcja montażu FAG 201050

## Dobór odpowiedniego pierścienia ochronnego

Modele: Actros MP2/MP3  
Atego/Atego 2/Atego 3  
Axor 2

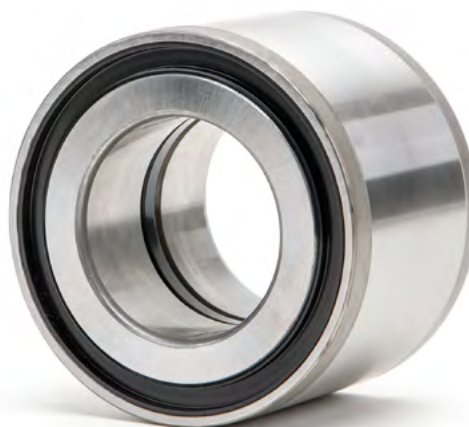
Foto 1: łożysko FAG 201050

Schaeffler Automotive Aftermarket oferuje zestaw naprawczy łożyska koła o numerze części 201050.

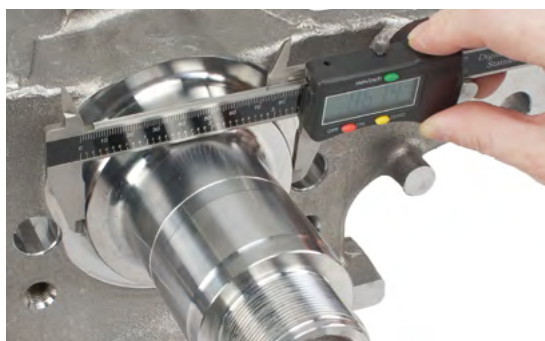
Są dostępne trzy wersje pierścieni. Aby dobrać odpowiedni, należy zmierzyć średnicę posadzenia czopu (Foto 2).

Foto 2: W celu wybrania właściwego pierścienia, należy dokonać pomiaru posadzenia czopu

| Zmierzona średnica | Wymagany pierścień ochronny |
| 86,70 do 86,85 mm | Pierścień ochronny bez oznaczenia |
| 86,85 do 87,05 mm | Pierścień ochronny z czerwonym oznaczeniem |
| 87,05 do 87,30 mm | Pierścień ochronny z białym oznaczeniem |
