## SERVICE INFO – FAG 0039

# Σημειώσεις Τοποθέτησης

## Χρήση του FAG SmartSet, αντί της κασέτας λίπανσης, σε άκρα των αξόνων BPW

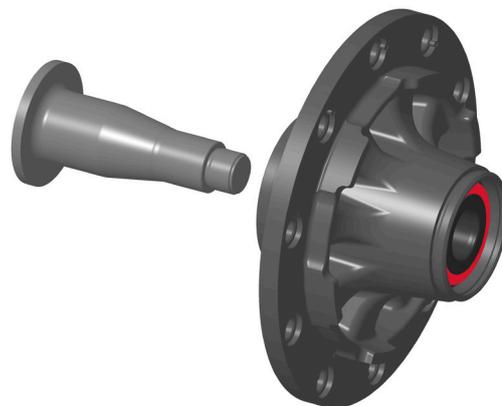
Εικόνα 2: Πλήμνη με FAG SmartSet για άξονες BPW

Καθώς το FAG SmartSet είναι μια σφραγισμένη μονάδα, δεν υπάρχει κασέτα λίπανσης πλέον σε αυτή την πλήμνη.

Η Schaeffler Automotive Aftermarket, προσφέρει τώρα μια εναλλακτική μέθοδο επισκευής για την αντικατάσταση ρουλεμάν τροχών στους άξονες BPW. Η λύση αποτελείται από μια πλήμνη τροχού (Εικόνα 2) και ένα προ συναρμολογημένο FAG SmartSet με λιπαντικό που ήδη παρέχεται.

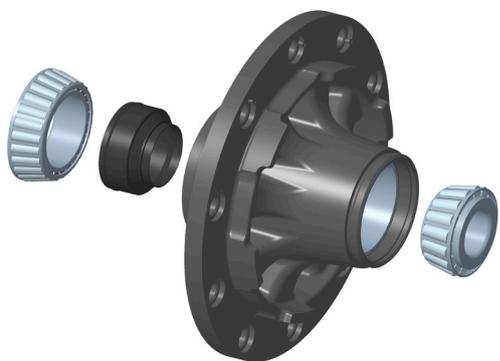
Εικόνα 1: Κασέτα λίπανσης (μαύρο) πλήμνης τροχού για άξονες BPW

Η πλήρης εφαρμογή του σωστού τύπου λιπαντικού, είναι εξαιρετικά σημαντική όταν πρόκειται για τη διατήρηση της καλής διάρκειας ζωής των ρουλεμάν τροχών. Για το λόγο αυτό, τα άκρα των τροχών της BPW (Εικόνα 1) έχουν προ εγκατεστημένες κασέτες γράσου, στο κέντρο του εξαρτήματος για την παροχή λίπανσης. Κατά την ολοκλήρωση των εργασιών σε αυτές τις πλήμνες των τροχών, πρέπει να καθαριστεί τόσο η κασέτα λίπανσης, όσο και τα ρουλεμάν τροχών και να προστεθεί νέο λιπαντικό.
