## Buka u području pogona dodatnih agregata kod motora 1.9 TDI

**Motori:** 1.9 TDI

**INA 0044**

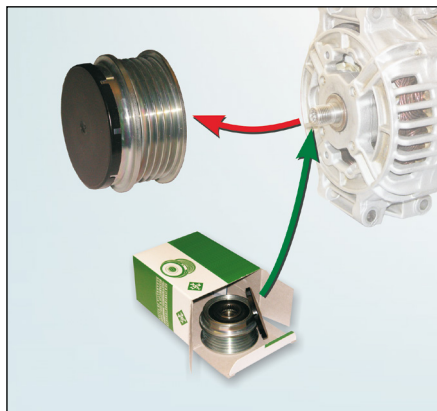
Ukoliko je klinasti V-remen podvrgnut intenzivnom, dinamičnom kretanju, to može uzrokovati snažnu buku u području motora.

U nekim slučajevima buka ne može biti spriječena čak niti zamjenom klinastog V-remena, natezne jedinice i klizača.

**Slika 1:** Preporuke: Zamjena remenice slobodnog hoda alternatora

Kod izvođenja popravaka preporučljivo je zamijeniti i remenicu slobodnog hoda alternatora.

Ista do značajne mjere doprinosi smanjenju opterećenja pogona agregata time što smanjuje vršno opterećenje kod natezanja remena i time smanjuje njegove vibracije.

Molim Vas da koristeći naš katalog izvršite točnu identifikaciju odgovarajuće remenice slobodnog hoda alternatora za Vaša vozila.
