## SERVICE INFO – INA 0189

# Zatezači kaiša 531 0535 20 i 531 0819 10

## Pravilna ugradnja delova

Motori: 1.7 DI, 1.7 DTI, 1.7 CDTI

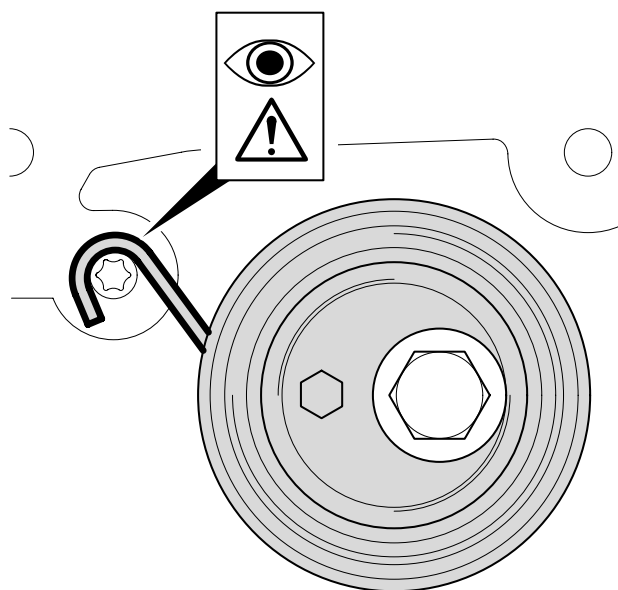
Slika 1: Prikaz pravilnog sidrenja završetka opruge na sidreni vijak

Kako bi se osigurao pravilan položaj remenice u odnosu na naležuću površinu bloka motora (slika 2; levo), prilikom montaže delova potrebno je voditi računa o položaju zavojne opruge s naglaskom na pravilno sidrenje završetka opruge na sidreni vijak (slika 1).
