## SERVICE INFO – INA 0198

# Натяжний ролик 531 0938 10

**Необхідно обов'язково дотримуватися правильного напрямку натягування**

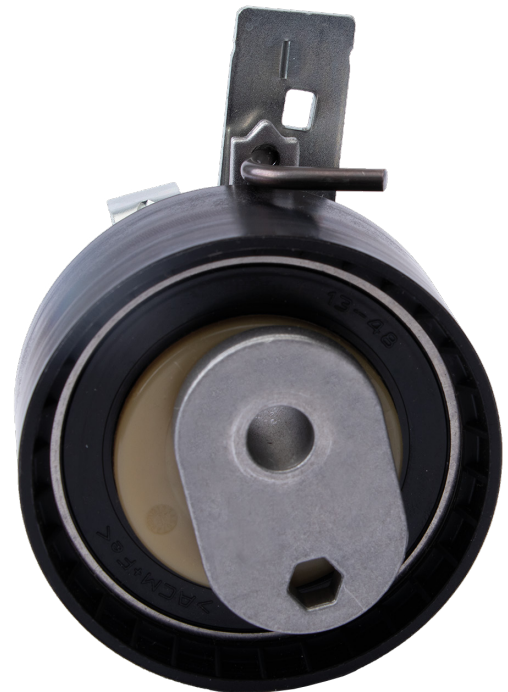
Зображення: Натяжний ролик 531 0938 10

Щоб відрегулювати натягування зубчастого ременя у двигунах обох автовиробників Geely та Volvo, натяжний ролик 531 0938 10 потрібно обертати в різних напрямках.

Натяжний ролик у двигунах автовиробника Geely слід обертати у напрямку за годинниковою стрілкою, а у двигунах автовиробника Volvo — проти годинникової стрілки.

У разі недотримання напрямку регулювання, не гарантується правильне натягування зубчастого ременя.
