## SERVICE INFO – LuK 0078

# רכיבי תיבת הילוכים משופרים

## עבור תיבות הילוכים של רכבי מרצדס-בנץ

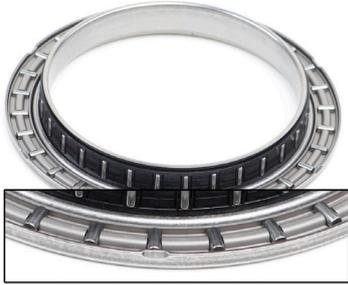
תמונה 1: דחף השילוב \ מיסב רדיאלי והשרוול (גירסא ישנה)

לא ניתן לשלב בין הגירסאות החדשות והישנות של הרכיבים הללו כיוון שהרכיבים עצמם (דחף השילוב \ מיסב רדיאלי והשרוול) מותאמים ביניהם אחד אל השני.

השילוב שבין דחפי השילוב \ מיסב רדיאלי ושחיקתם של השרוולים שלהם זהה ועל כן חובה תמיד להחליף את שניהם באותו זמן בדיוק כאשר מבצעים את התיקון בתיבת הילוכים.

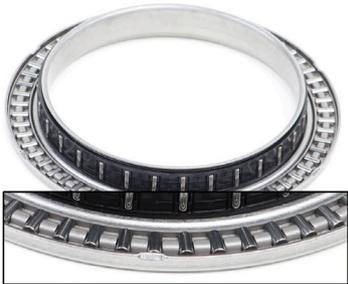
תמונה 2: דחף השילוב \ מיסב רדיאלי והשרוול (גירסא חדשה)

גירסאת העיצוב החדשה ניתנת לזיהוי על ידי גלגלת מיסב מחטים כפולה בתוך כלוב צירי אקסיאלי (תמונה 2). דבר המגדיל את יכולת נשיאת העומס של המיסב. המימדים של השרוול הנגדי השתנו אף הם בהתאמה אל העיצוב החדש של המיסב.
