# Information 1417

## Pfeifgeräusch nach kurzer Fahrtstrecke – Lagerspiel nicht erhöht

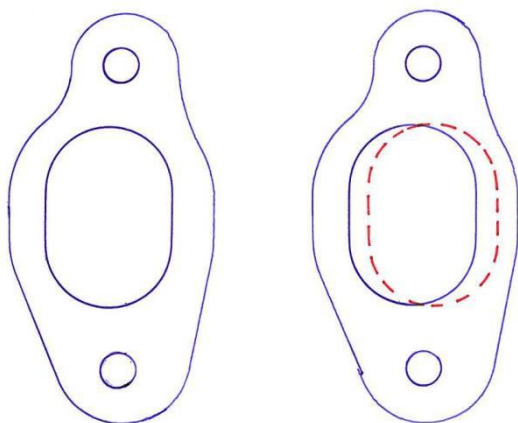
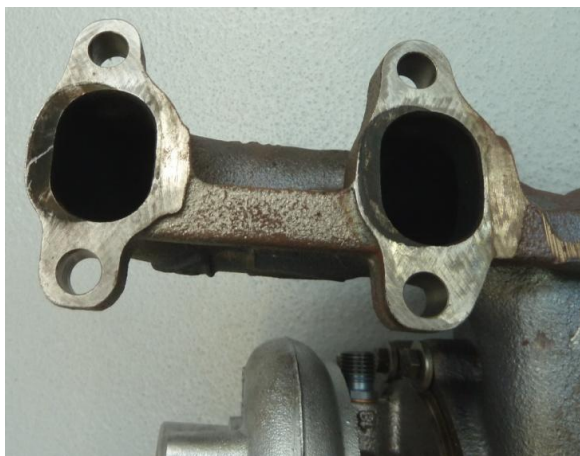
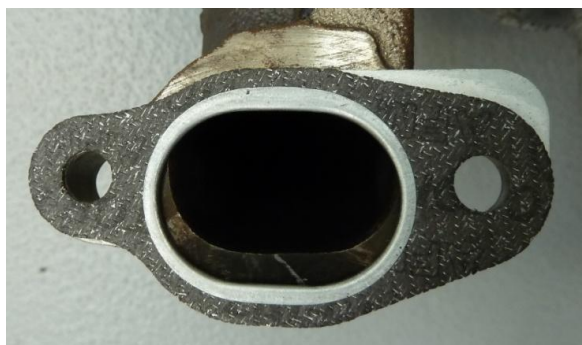
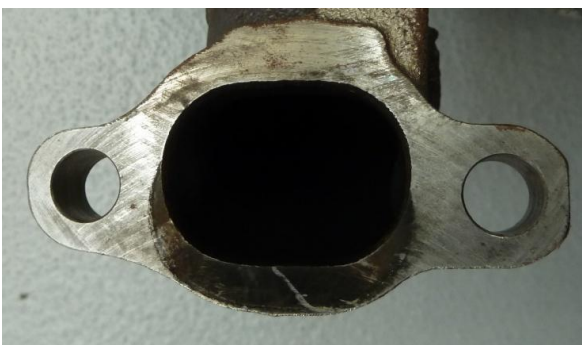
Beim Einbau der einzelnen Krümmerdichtungen ist unbedingt auf die Einbaulage zu achten. Die Durchlässe sind außermittig und liegen bei einer falschen Montage nur leicht auf. Dies kann bereits nach kürzerer Fahrzeit zu einer Undichtigkeit führen.

Bitte unbedingt nachprüfen ob die Anschlussflächen für Krümmer am Zylinderkopf plan sind und ob alle Ansaugrohre, Dichtungen, Leitungen usw. dicht sind – kann zu **Pfeifgeräuschen** führen!
