# Information 1439

## Ölabscheider BMW

H0917 H0917R H0703 H0703R

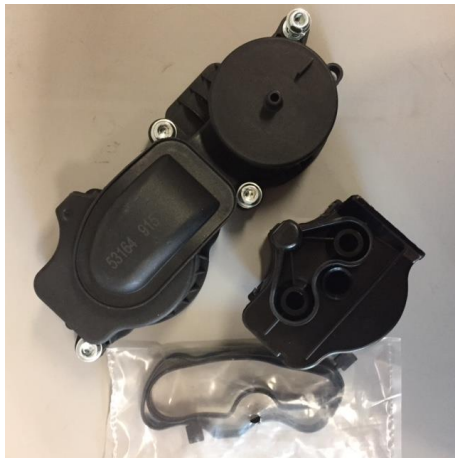
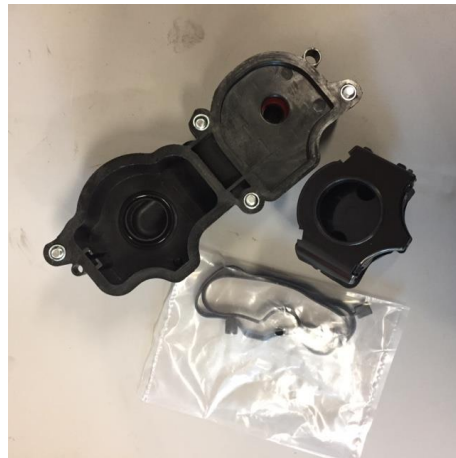
**ART.NR: H0190Z**

Beim Wechsel des Turboladers ist laut BMW-Anweisung grundsätzlich der Ölabscheider zu wechseln. Die Teile können zugesetzt sein und eine bedingte Funktion bzw. eine Ölundichtigkeit am Turbolader und somit eine Fehldiagnose hervorrufen. Sobald der Ölabscheider am Ventildeckel zugesetzt ist, steigt automatisch der Druck im Kurbelgehäuse an. Der Ölablauf des Turboladers wird durch den Druck behindert und als Folge tritt Öl über die Gehäuse des Turboladers aus. Bei den Turboladern in diesen Fahrzeugtypen handelt es sich um Bauarten mit Variabler Turbinengeometrie, kurz VTG. Durch den Ölaustritt in das Turbinengehäuse des Turboladers werden die Leitschaufeln der VTG mit Öl benetzt. In der Folge verkocht das Öl auf den VTG-Leitschaufeln durch die heißen Abgase und es kommt zur Fehlfunktion des Turboladers. Bemerkt wird dieser Schaden oft erst durch fehlerhafte Ladedrücke und den folgenden Notlauf des Motors. Wird jetzt fälschlicherweise nur der Turbolader gewechselt, so tritt der gleiche Schaden in kürzester Zeit wieder auf. Die richtige Vorgehensweise ist hier der Wechsel des Turboladers und des Ölabscheiders.

**TIP:** Der Ölabscheider ist bei jedem Ölwechsel zu erneuern, da sonst wieder ein Schaden am Turbolader auftreten kann!
