### Wydanie nr 06/2016: Problemy termiczne po wymianie termostatu: powietrze w obiegu chłodniczym.

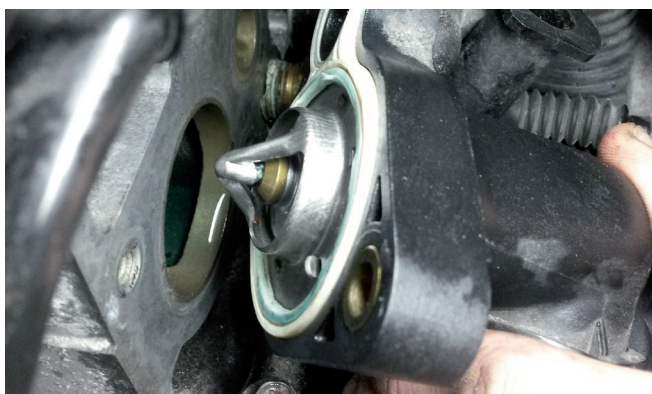
W trakcie wymiany termostatu otwierany jest obieg chłodniczy silnika, co powoduje, że wypływa z niego woda chłodząca i wlatuje do niego powietrze (patrz Ilustracja 1). Jeśli po naprawie tych wyróżniających się coraz bardziej skomplikowaną budową układów nie nastąpi ich dokładne odpowietrzenie, w obiegu pozostaną resztki powietrza.

Ilustracja 1. Otwarcie obiegu chłodniczego sprawia, że wypływa z niego woda chłodząca i wlatuje do niego powietrze.

Może to nie tylko utrudniać cyrkulację wody chłodzącej (pogarszając tym samym moc grzewczą i chłodniczą), lecz również skutkować poważnymi uszkodzeniami silnika, ponieważ wtrącone powietrze sprawia, że może on się lokalnie przegrzewać.

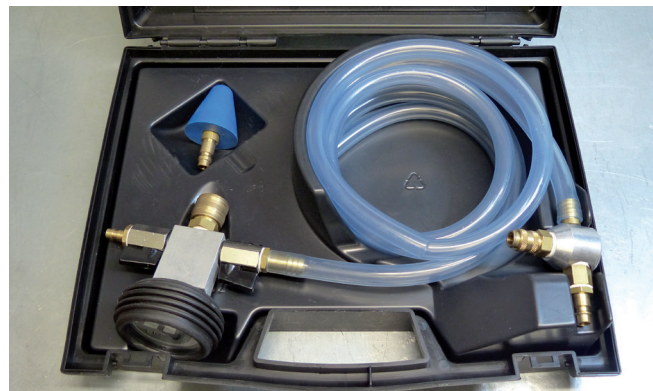
Bardzo skuteczne okazało się napełnianie za pomocą urządzenia próżniowego do odpowietrzania (patrz Ilus-

Ilustracja 2. Standardowo dostępne na rynku urządzenie próżniowe do odpowietrzania.

tracja 2). Urządzenie to, podłączone do typowego warsztatowego przyłącza sprężonego powietrza, wytwarza podciśnienie w układzie chłodzenia (patrz Ilustracja 3). Powietrze usuwane jest wtedy całkowicie z obiegu, a nowy czynnik chłodniczy zasysany jest przez próżnię bez pęcherzyków. Zapobiega to wtrącaniu do obiegu chłodniczego powietrza, które działałoby jak termoizolator.

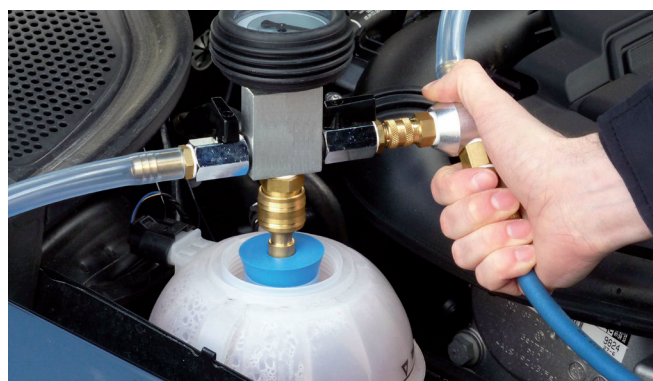
Ilustracja 3. Za sprawą efektu Venturiego w układzie powstaje podciśnienie.

**WAŻNE!** Po każdym otwarciu należy całkowicie odpowietrzyć obieg chłodniczy!
