## Edición n.º 01/2020

Peligro de confusión entre los elementos filtrantes de aceite OX 183/5D y OX 183/5D1

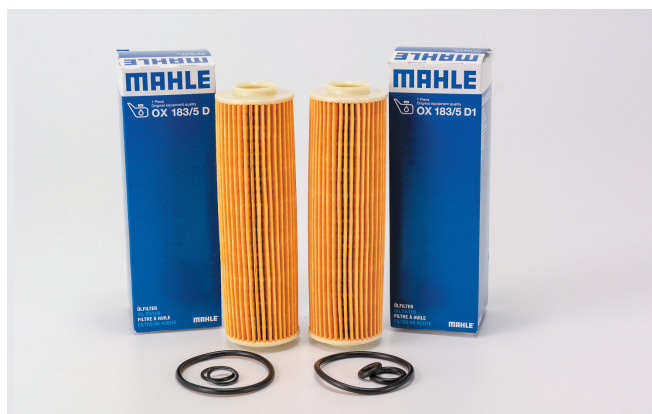
Los elementos filtrantes de aceite OX 183/5D y OX 183/5D1 solo se diferencian por sus correspondientes juntas, lo que da lugar a un considerable peligro de confusión. El OX 183/5D lleva incluidas juntas con un grosor de aprox. 2 mm, mientras que las juntas del OX 183/5D1 presentan un grosor de aprox. 3,5 mm.

Figura 1: A primera vista, los dos modelos parecen idénticos

Al montar el elemento filtrante de aceite se debe prestar atención a la aplicación exacta del vehículo. ¡Antes del montaje es necesario humedecer todas las juntas nuevas con aceite de motor limpio para evitar daños!
