### ContiTech

## Nieuwe meelooprol in de kits CT1014K2/ K5/ K3 en CT1078K1 voor diverse Opel/ GM 1.7 DI/ DTI/ CDTI

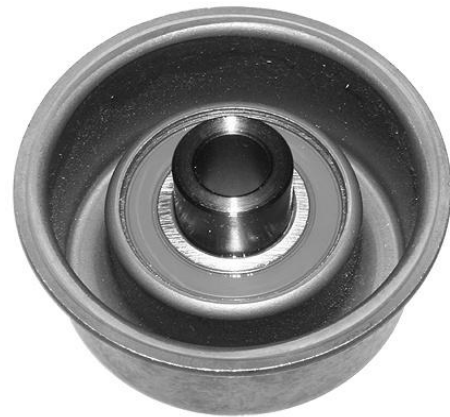
**Fig. 1**  
**oude meelooprol V55317**

De meelooprol in de kit verschilt van de voorgesmonteerde in de voertuigen.

Volgens de fabrikant wordt de oude meelooprol (Fig. 1) niet meer gebruikt. Het nieuwe type, dat nu geïnstalleerd wordt (Fig. 2) heeft een grote kogellager en geen flank.

Ondanks het verschil in design kan het nieuwe type gewoon direct gebruikt worden als vervanging van de oude stalen meelooprol.
