## VW Transporter T5 02>

**Prüfbericht - Nr.: 28101633 001**

**Gegenstand der Prüfung:** Stosstange vorne für Pkw („Austauschstoßfänger“)  
*Test Item:* Front bumper

**Bezeichnung:** VW T5 **Serien-Nr.:** see other aspect  
*Identification:* *Serial No.*

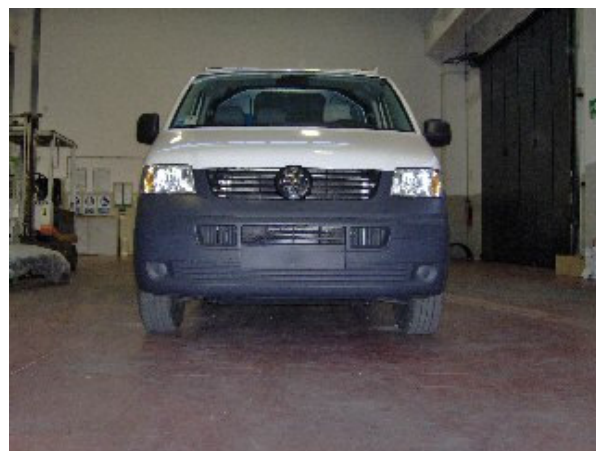
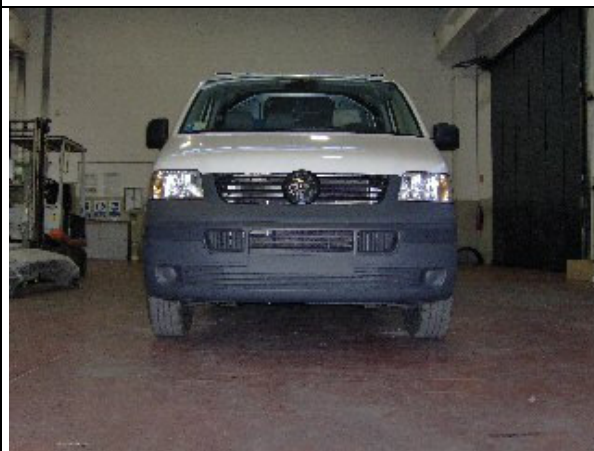
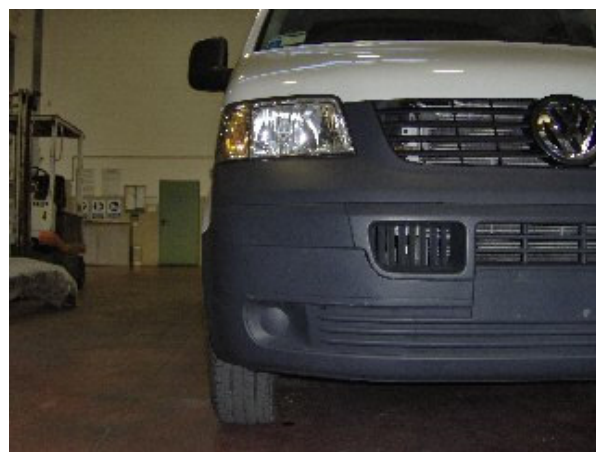
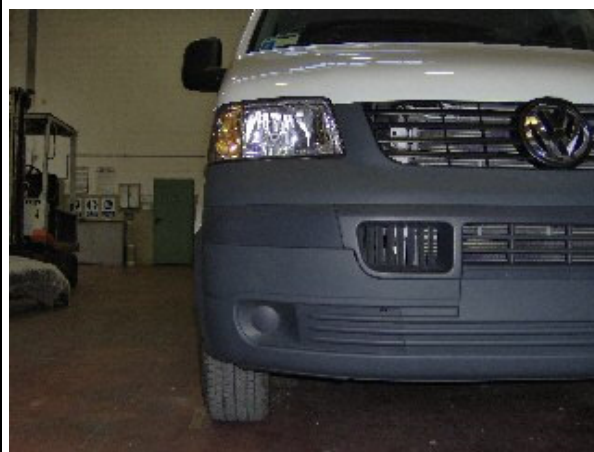
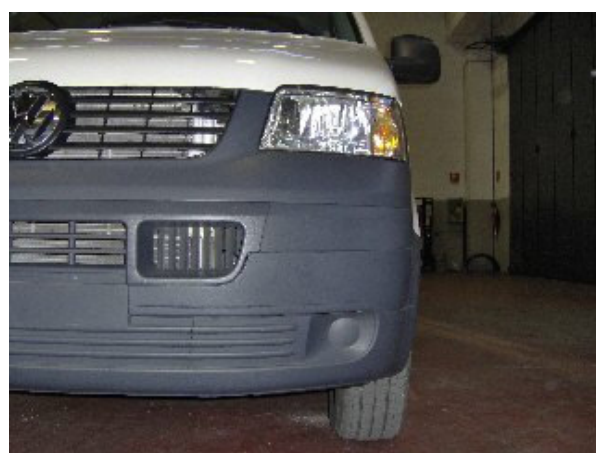
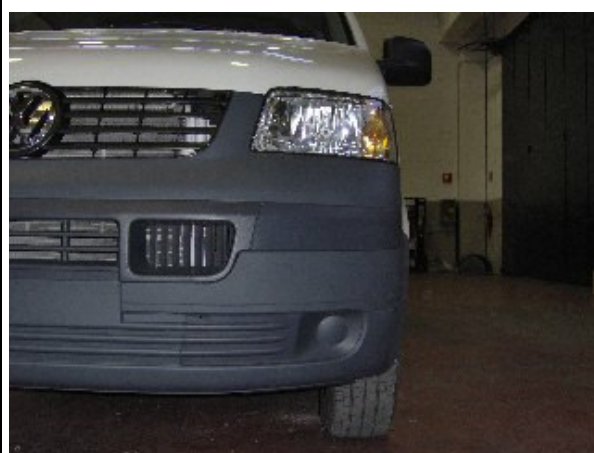
**Anhang 1 Fotodokumentation**

Überprüfung belegt durch Fotodokumentation im Anhang, keine wesentlichen Unterschiede zum Originalprodukt feststellbar.

*Checked and approved by the photo documentation in the annex of this report.  
No quintessential differences comparing to the original equipment.*

Original Equipment

Tested product
