# Technical information

Read before installation

## 40-1149FK vs 40-1290FK

*Kit Chain + Gear*

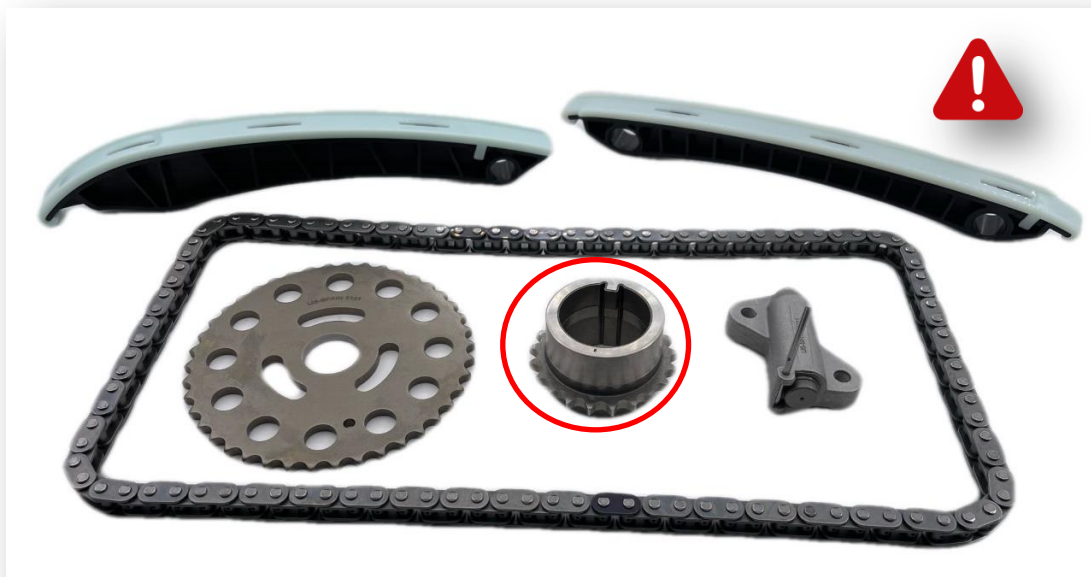
Check that the crankshaft gear you removed matches the equipment in this kit. If an incorrect crankshaft gear is installed, the crankshaft pulley will be misaligned preventing proper transmission of the auxiliary belts.

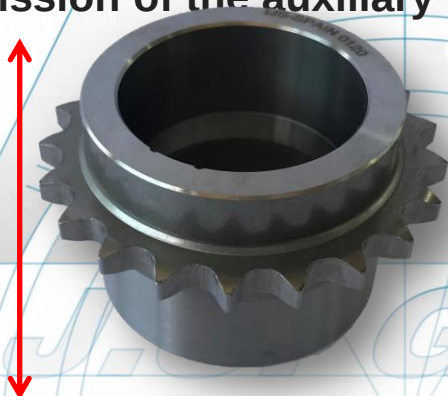
**40-1290FK**

**1:**  
33mm  
Gear

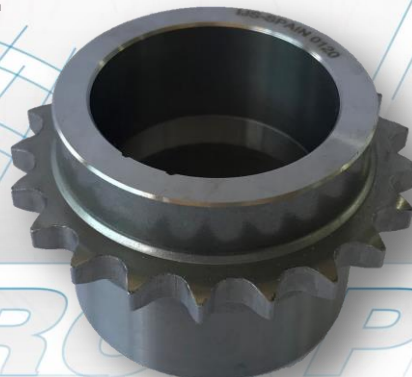
**40-1149FK**

**2:**  
38mm  
Gear
