## VW Golf VIII + Audi A3, Typ GY, etc. (33639-x) Audi RS3, Typ GY (33600-x) / VW Caddy (33614-x)

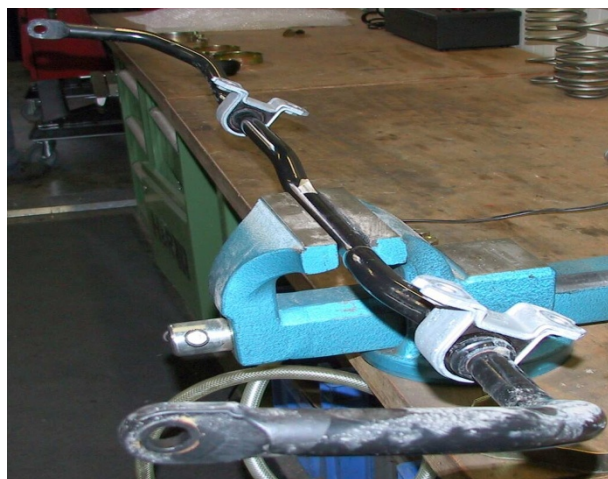
Abbildung 1: Serienstabilisator mit Schellen  
Figure 1: OEM sway bar with clamps

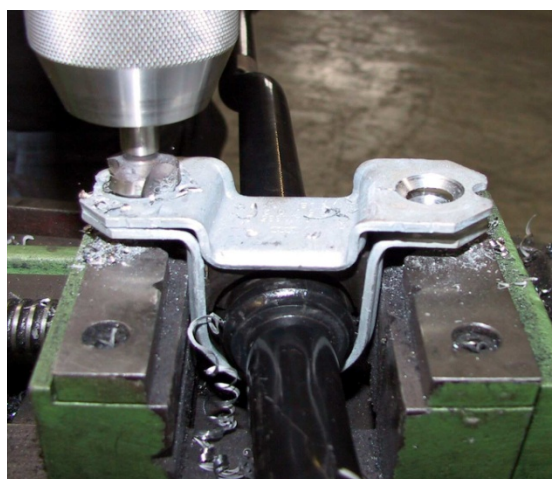
Abbildung 2: Aufbohren des Nietrandes  
Figure 2: Drilling of the nuts

Nach dem Ausbau des Vorderachsstabilisators sind die genieteten Muttern an den Schellen aufzubohren, s. Bild 2. After removal of the front sway bar the riveted nuts of the clamps have to be drilled open, re. fig. 2.

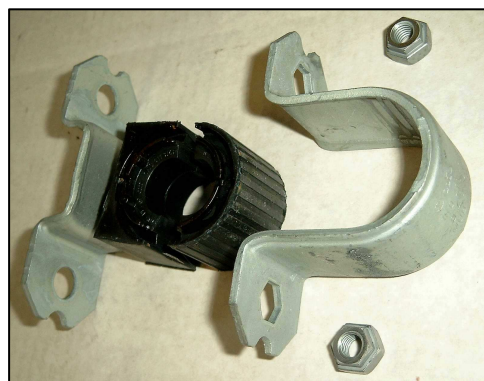
In der linken Abbildung 3 ist das Ergebnis des Aufbohrens zu sehen. Es ist darauf zu achten, dass der Sechskantansatz der Muttern stehen bleibt. Der Grat vom Aufbohren muss abgeschliffen werden.

In fig. 3 you can see the result of the drilling. Take care that the hexagonal of the nut is not damaged. The burr from the drilling has to be sanded off.

Abbildung 3: Ergebnis des Aufbohrens  
Figure 3: Result of the drilling

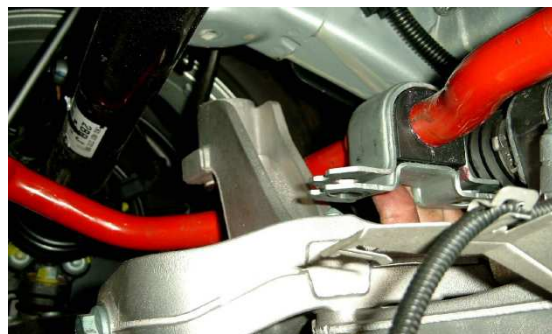
Abbildung 5: Einbau des H&R Stabilisators  
Figure 5: Mounting of the H&R swaybar

Nun müssen die Originalen (A) gegen die H&R (B) Lagergummis getauscht werden. Abschließend ist der H&R Stabilisator wie in Abbildung 5 zu sehen, genau wie der Originalstabilisator wieder einzubauen. Stellen Sie sicher, dass alle Schrauben wieder Ordnungsgemäß angezogen sind. Now the original bushings (A) have to be changed to the H&R bushing (B). After this the H&R swaybar has to be mounted like the original swaybar. Make sure that all screws are tightened correctly.
